# CAMBIO DE PASADOR TORRE DE CARGUÍO

## Ingeniería Apoyo a la Construcción

▶ CLIENTE:	Puerto Ventanas S.A.
▶ UBICACION:	Quintero – Región de Valparaíso
▶ AÑO:	2022
▶ INVERSIÓN:	-----

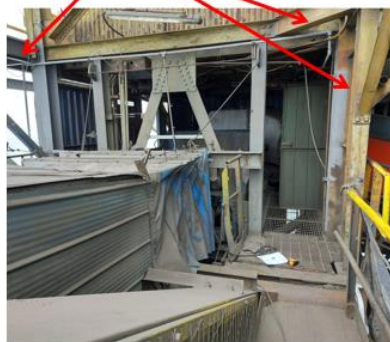
FOTOGRAFÍA 1

La torre de carguío del Terminal Ventanas, presentó desgaste en el pasador pivoteante del brazo cargador, para este fin hubo que desarrollar la ingeniería de detalles y apoyo a la construcción.
